# YES 車輛認證書

認證編號 CPF7152623B167

廠牌 Make	LEXUS
車型 Model	CT200H
年份 Year	2011/10
排氣量 Displacement	1,798
車身號碼 VIN	***KD5BH2020633**
引擎號碼 Engine Number	無引擎號碼
現況實車里程 Mileage (僅揭露, 不具保證效力)	193,545

## 車輛認證總結報告 Vehicle Inspection Findings

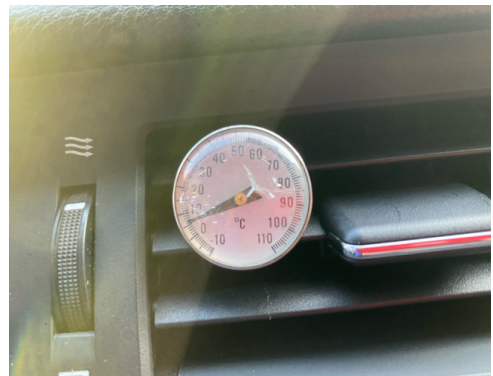
空調溫度

查定項目 Inspection Item	有無異常狀況 Findings	備註事項
檢查室外氣溫	32°C	
後空調冷氣作動中央出風口溫度		無此項目
冷凝器散熱風扇有無運轉異常	<input type="radio"/> 有 <input checked="" type="radio"/> 無	
前空調冷氣A/C開關燈號	<input type="radio"/> 有 <input checked="" type="radio"/> 無	
前空調風速開關各段風速	<input type="radio"/> 有 <input checked="" type="radio"/> 無	
前空調冷氣作動中央出風口溫度	5°C	
後空調冷氣A/C開關燈號		無此項目
後空調風速開關各段風速		無此項目
