查定編號 CPF7152623B201

廠牌 Make	HONDA
車型 Model	FIT
年份 Year	2008/11
排氣量 Displacement	1,497
車身號碼 VIN	***GE88609F0010**
引擎號碼 Engine Number	***A717709**
現況實車里程 Mileage (僅揭露, 不具保證效力)	212,481

車輛認證總結報告 Vehicle Inspection Findings

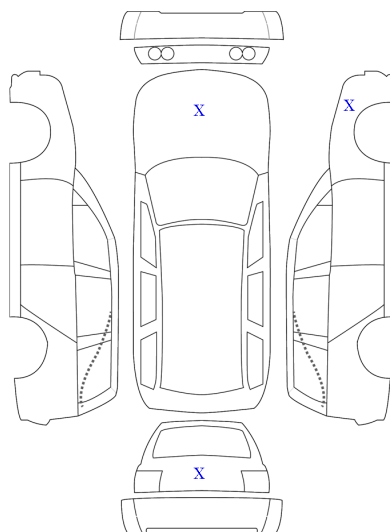
車體外觀圖

- 右前方有鈹修痕。
- 右後方有鈹修痕。
- 正前方有鈹修痕。
- 正後方有鈹修痕。

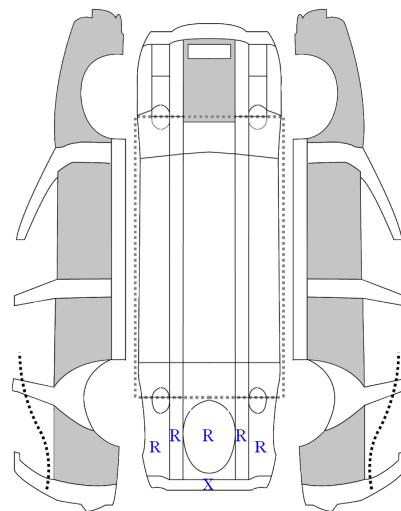
車骨結構圖

- 無任何異常之痕跡。
- 無任何異常之痕跡。
- 無任何泡水之痕跡。
- 異常
