# YES 車輛認證書

認證編號 CPF7152623B230

| 車型 Model | COROLLA CROSS |

## 車輛認證總結報告 Vehicle Inspection Findings

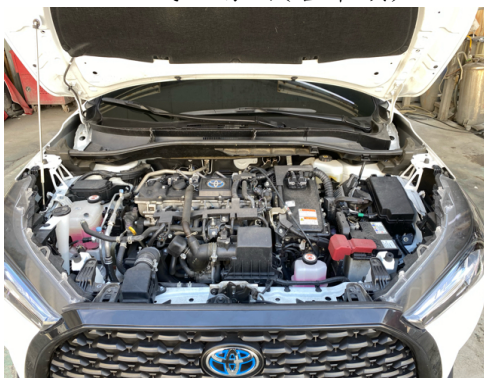
引擎室

本車引擎號碼無異常。

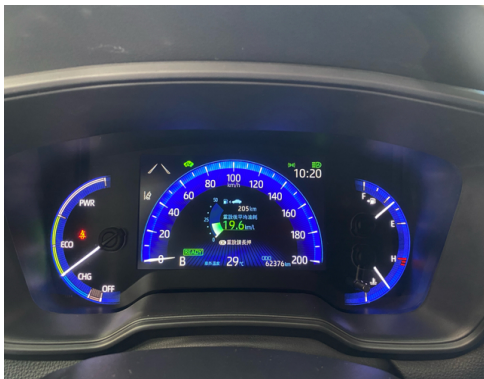
| 現況實車里程 Mileage<br>(僅揭露, 不具保證效力) | 62,376 |

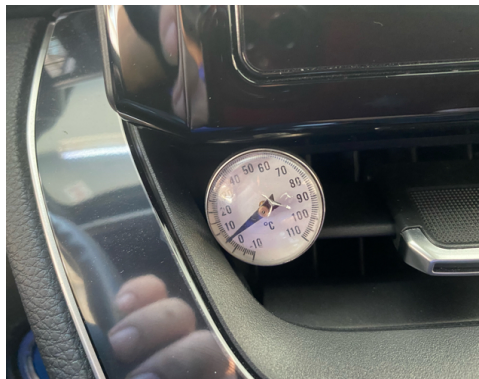
空調溫度

| 查定項目 Inspection Item | 有無異常狀況 Findings | | 備註事項 |
|---|---|---|---|
| 前空調冷氣作動中央出風口溫度 | | 5°C | |
