# YES 車輛認證書

受檢測車輛通過YES認證鑑定標準  
This vehicle has passed the YES Evaluation Standard

認證編號 CPF7152623C078

## 車輛資料 Vehicle Information

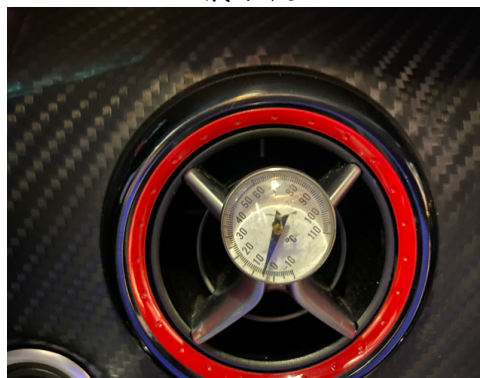
空調溫度

| 查定項目 Inspection Item | 有無異常狀況 Findings | | 備註事項 |
|---|---|---|---|
| 前空調冷氣作動中央出風口溫度 | 5°C | | |
