# YES 車輛認證書

受檢測車輛通過YES認證鑑定標準  
This vehicle has passed the YES Evaluation Standard

認證編號 CPF7152623C084

## 車輛資料 Vehicle Information

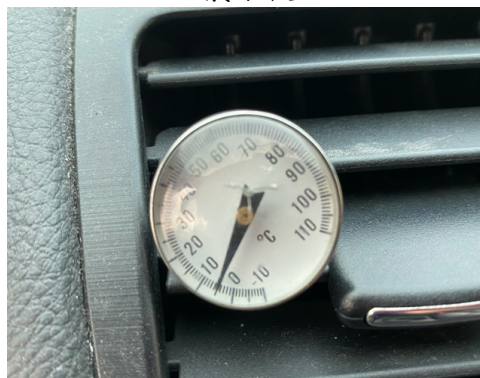
空調溫度

| 查定項目 Inspection Item | 有無異常狀況 Findings | | 備註事項 |
|---|---|---|---|
| 前空調冷氣作動中央出風口溫度 | 5°C | | |
