YES 車輛認證書

受檢測車輛通過YES認證鑑定標準
This vehicle has passed the YES Evaluation Standard

認證編號 CPF7152623C198

廠牌 Make	MITSUBISHI
車型 Model	DELICA
年份 Year	2017/11
排氣量 Displacement	2,351
車身號碼 VIN	***E66**
引擎號碼 Engine Number	***4V0718**
現況實車里程 Mileage (僅揭露, 不具保證效力)	170,696

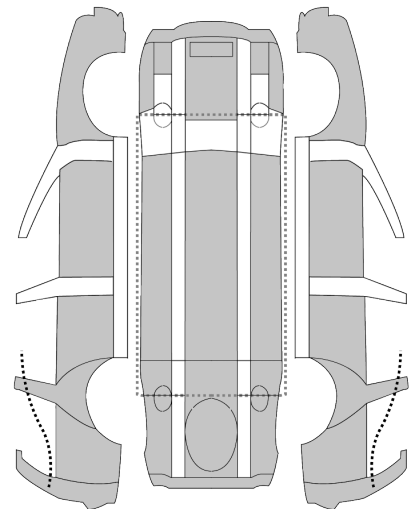
車骨結構圖

本車引擎號碼無異常。 **S** 鈹件鏽蝕、斑剝或鏽穿
本車車身號碼無異常。 **B** 受損面積約一個拳頭(含)以上
本車輛無泡水跡象。 **R** 鈹件校正痕跡
本車體骨架結構無修復跡象。 **X** 更換
