# YES 車輛認證書

認證編號 CPF7152623C247

| 廠牌 Make | HYUNDAI |
| 車型 Model | SANTA FE |

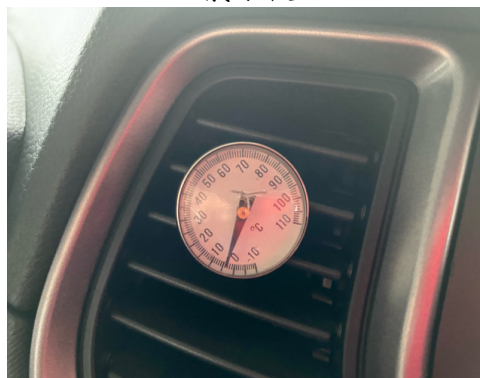
空調溫度

| 查定項目 Inspection Item | 有無異常狀況 Findings | | 備註事項 |
|---|---|---|---|
| 前空調冷氣作動中央出風口溫度 | 5°C | | |
