# YES 車輛查定報告

## 車輛認證總結報告 Vehicle Inspection Findings

廠牌：TOYOTA  
排檔型式：自排  
車門數：4門  
儀表里程數：129,714

車型：VIOS  
引擎號碼：\*\*\*23\*\*  
車身號碼：\*\*\*42~01726\*\*

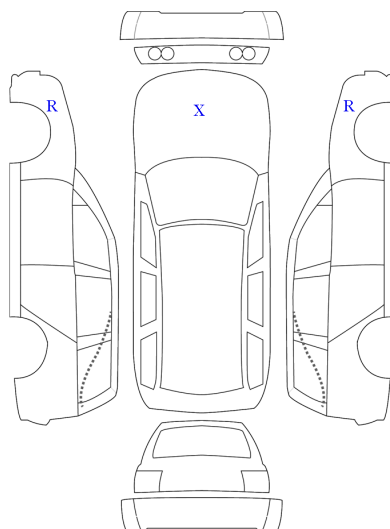
車體外觀圖

右前方有鈑修痕。  
左前方有鈑修痕。  
正前方有鈑修痕。

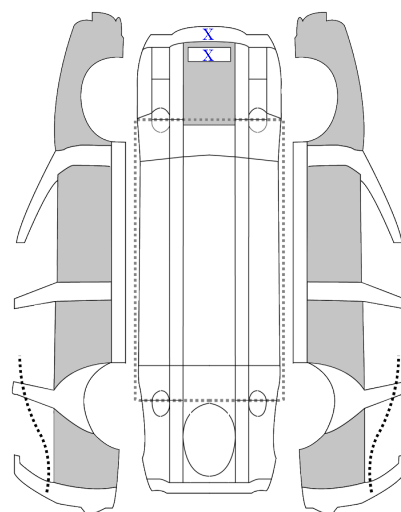
車骨結構圖

無任何異常之痕跡。  
無任何異常之痕跡。  
無任何泡水之痕跡。  
異常

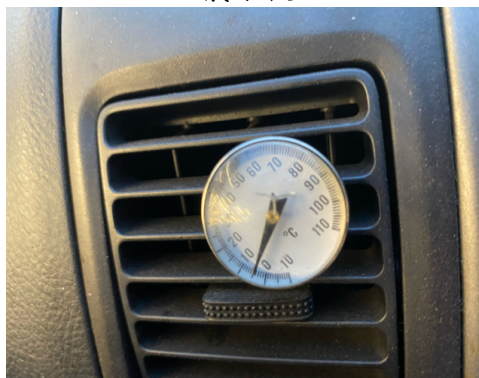
空調溫度

| 查定項目 Inspection Item | 有無異常狀況 Findings | | 備註事項 |
|---|---|---|---|
| 前空調冷氣作動中央出風口溫度 | 5°C | | |
