# YES 車輛認證書

認證編號 CPF71526241041

| 車型 Model | ALTIS |
| 年份 Year | 2021/04 |

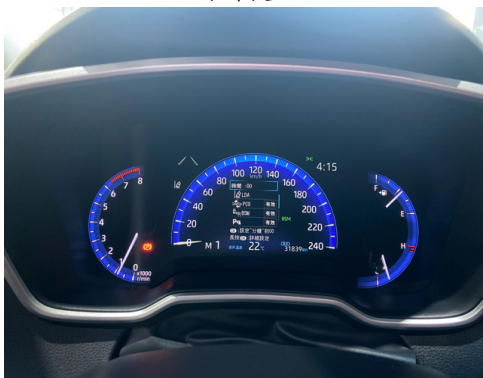
| 現況實車里程 Mileage<br>(僅揭露，不具保證效力) | 31,839 |

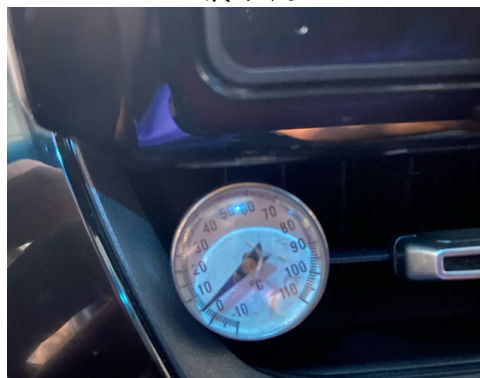
空調溫度

| 查定項目 Inspection Item | 有無異常狀況 Findings | | 備註事項 |
|---|---|---|---|
| 前空調冷氣作動中央出風口溫度 | 5°C | | |
