# YES 車輛認證書

認證編號 CPF71526241096

| 廠牌 Make | NISSAN |
| 車型 Model | SUPER SENTRA |

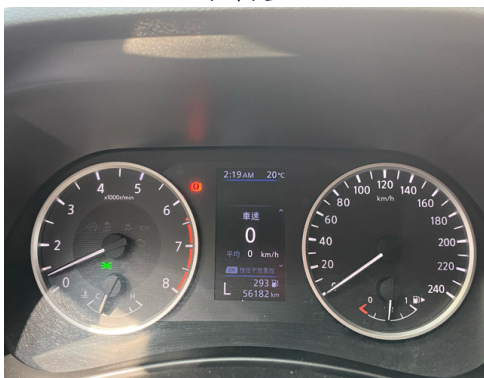
| 現況實車里程 Mileage<br>(僅揭露，不具保證效力) | 56,182 |

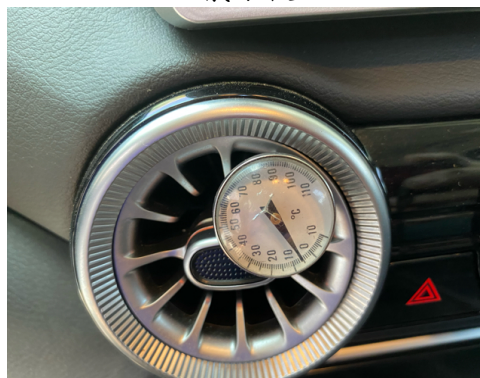
空調溫度

| 查定項目 Inspection Item | 有無異常狀況 Findings | | 備註事項 |
|---|---|---|---|
| 前空調冷氣作動中央出風口溫度 | 5 °C | | |
