YES 車輛認證書

認證編號 CPF71526241201

| 廠牌 Make | FORD |
| 車型 Model | FOCUS |

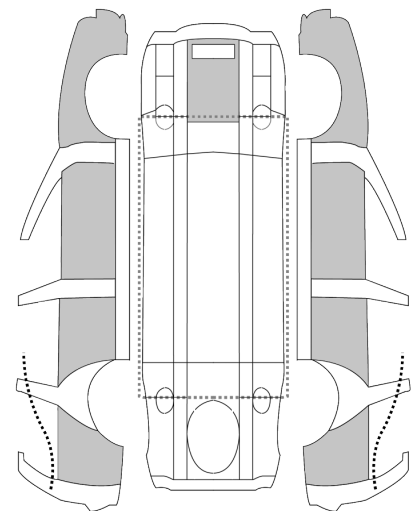
車骨結構圖

本車體骨架結構無修復跡象。

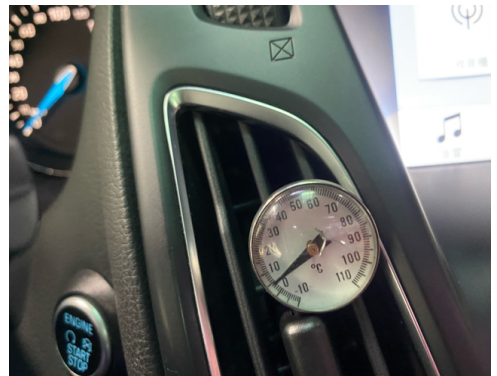
空調溫度

| 查定項目 Inspection Item | 有無異常狀況 Findings | 備註事項 |
|---|--|---|
| 前空調冷氣作動中央出風口溫度 | 5°C | |
