YES 車輛認證書

認證編號 CPF71526241221

廠牌 Make	SUZUKI
車型 Model	SX4
年份 Year	2007/01
排氣量 Displacement	1,586
車身號碼 VIN	***GYA21S001007**
引擎號碼 Engine Number	無引擎號碼
現況實車里程 Mileage (僅揭露, 不具保證效力)	161,239

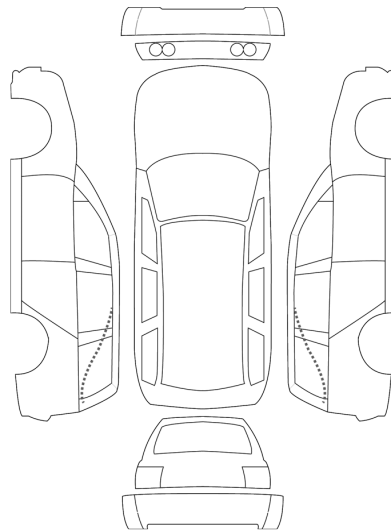
車體外觀圖

本車引擎號碼無異常。 **S** 鈑件鏽蝕、斑剝或鏽穿
本車車身號碼無異常。 **B** 受損面積約一個拳頭(含)以上
本車輛無泡水跡象。 **R** 鈑件校正痕跡
本車體骨架結構無修復跡象。 **X** 更換

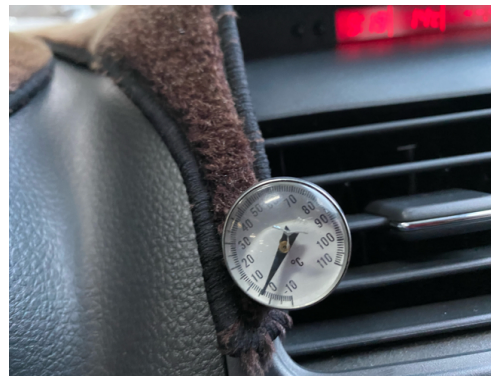
空調溫度

查定項目 Inspection Item	有無異常狀況 Findings		備註事項
檢查室外氣溫	16°C		
後空調冷氣作動中央出風口溫度			無此項目
冷凝器散熱風扇有無運轉異常	<input type="radio"/> 有	<input checked="" type="radio"/> 無	
前空調冷氣A/C開關燈號	<input type="radio"/> 有	<input checked="" type="radio"/> 無	
前空調風速開關各段風速	<input type="radio"/> 有	<input checked="" type="radio"/> 無	
前空調冷氣作動中央出風口溫度	5°C		
後空調冷氣A/C開關燈號			無此項目
後空調風速開關各段風速			無此項目
