# YES 車輛認證書

認證編號 CPF71526243079

| 廠牌 Make | MITSUBISHI |
| 車型 Model | CANTER |

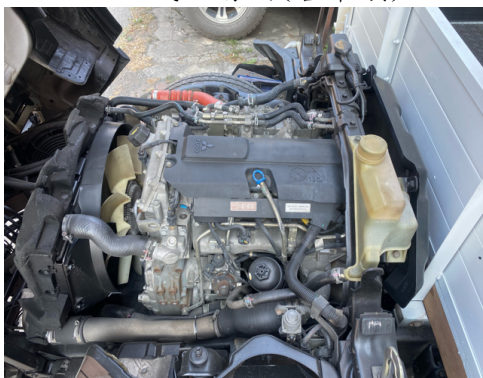
引擎室

| 查定項目 Inspection Item | 有無異常狀況 Findings | | 備註事項 |
|---|---|---|---|
| 外觀有無漏油/水跡象 | <input type="radio"/> 有 | <input checked="" type="radio"/> 無 | |

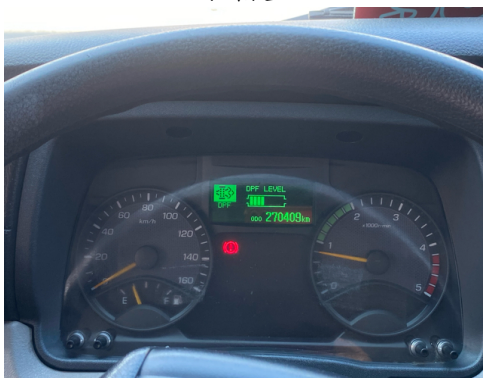
| 現況實車里程 Mileage<br>(僅揭露，不具保證效力) | 270,409 |

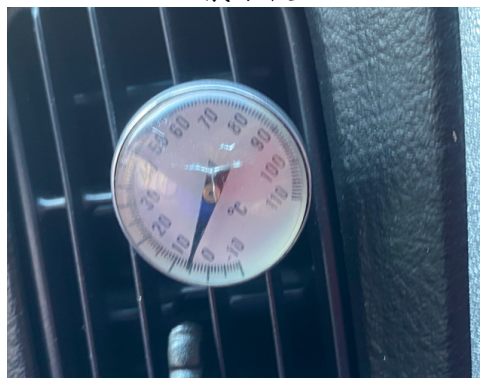
空調溫度

| 查定項目 Inspection Item | 有無異常狀況 Findings | | 備註事項 |
|---|---|---|---|
| 前空調冷氣作動中央出風口溫度 | | 5°C | |
