# YES 車輛查定報告

**查定編號** CPF71526243155

## 車輛認證總結報告 Vehicle Inspection Findings

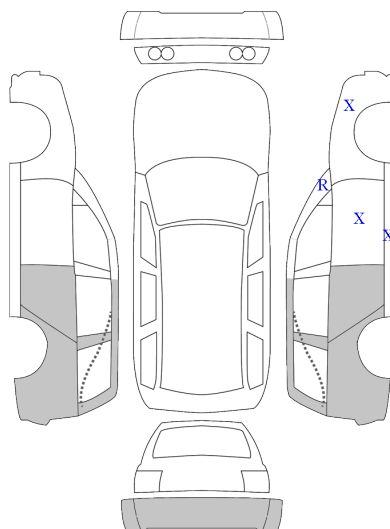
車體外觀圖

右側有鈑修痕。  
右前方有鈑修痕。

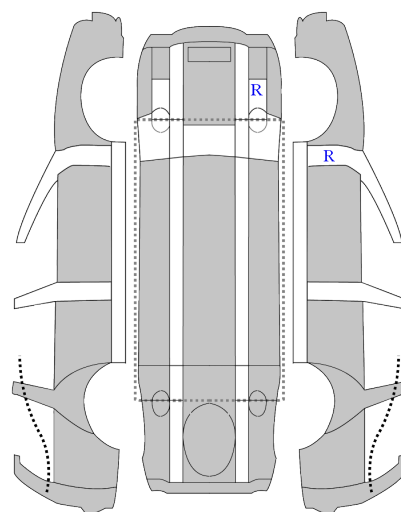
車骨結構圖

無任何異常之痕跡。  
無任何異常之痕跡。  
無任何泡水之痕跡。  
異常

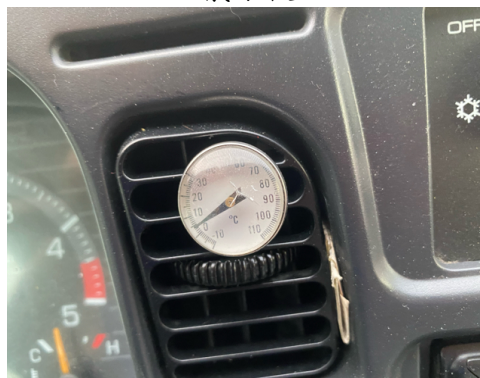
空調溫度

| 查定項目 Inspection Item | 有無異常狀況 Findings | | 備註事項 |
|---|---|---|---|
| 前空調冷氣作動中央出風口溫度 | 5°C | | |
