YES 車輛認證書

認證編號 CPF71526243232

廠牌 Make	HYUNDAI
車型 Model	ELANTRA
年份 Year	2017/01
排氣量 Displacement	1,797
車身號碼 VIN	***EJ41EBHS0004**
引擎號碼 Engine Number	***BGU8932**
現況實車里程 Mileage (僅揭露, 不具保證效力)	97,750

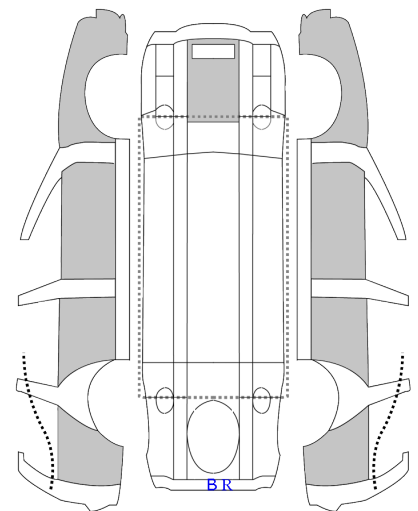
車骨結構圖

本車體骨架結構無修復跡象。
