# YES 車輛認證書

認證編號 CPF71526243264

| 廠牌 Make | MITSUBISHI |
| 車型 Model | DELICA |

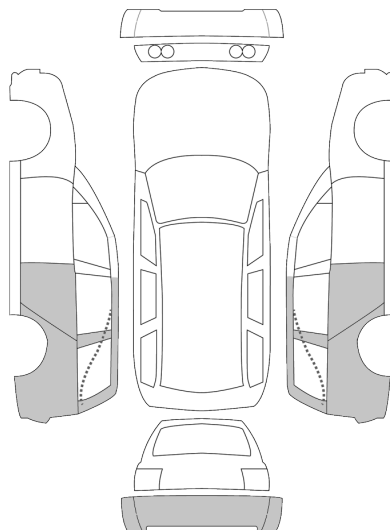
車體外觀圖

④ 鈑件鏽蝕、斑剝或鏽穿

B 受損面積約一個拳頭(含)以上

R 鈑件校正痕跡

X 更換

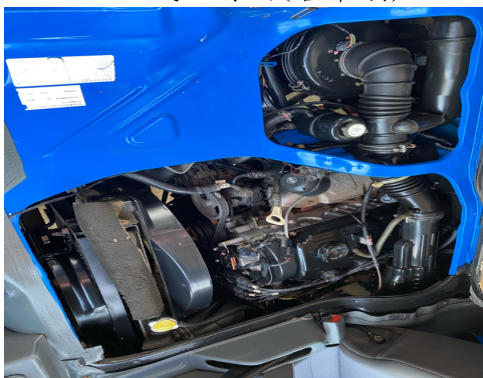
引擎室

本車引擎號碼無異常。

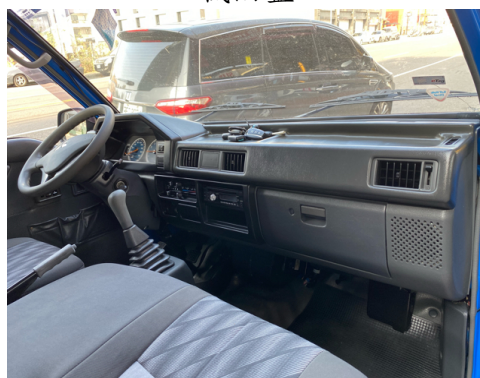
儀錶板

| 查定項目 Inspection Item | 有無異常狀況 Findings | | 備註事項 |
|---|---|---|---|
| 警告指示燈有無異常作動 | <input checked="" type="radio"/> 有 | <input type="radio"/> 無 | |

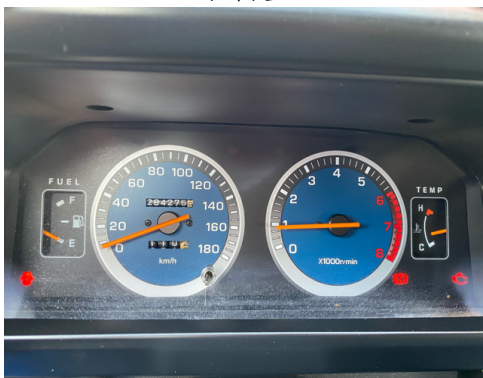
| 現況實車里程 Mileage<br>(僅揭露，不具保證效力) | 284,275 |

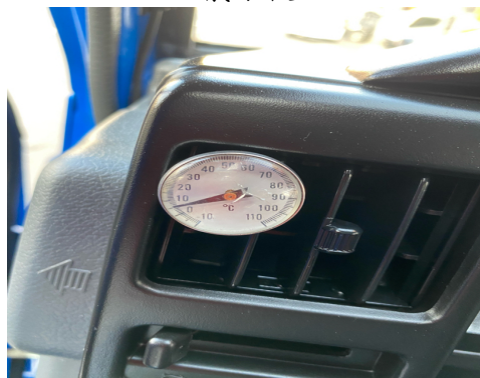
空調溫度

| 查定項目 Inspection Item | 有無異常狀況 Findings | | 備註事項 |
|---|---|---|---|
| 檢查室外氣溫 | 28°C | | |
| 前空調冷氣作動中央出風口溫度 | 5°C | | |
