## 車輛認證總結報告 Vehicle Inspection Findings

認證編號: CPF71526243278

廠牌：MINI  
排檔型式：手自排  
車門數：5門  
儀表里程數：103,140

車型：MINI COUNTRYMAN  
引擎號碼：無引擎號碼  
車身號碼：\*\*\*ZC3108FWT884\*\*

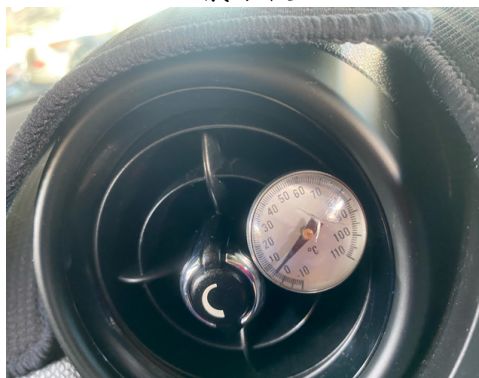
空調溫度

| 查定項目 Inspection Item | 有無異常狀況 Findings | | 備註事項 |
|---|---|---|---|
| 前空調冷氣作動中央出風口溫度 | 5°C | | |
