# YES 車輛認證書

認證編號 CPF71526243281

廠牌 Make	PORSCHE
車型 Model	PANAMERA
年份 Year	2011/08
排氣量 Displacement	3,605
車身號碼 VIN	***ZZZ97ZCL0007**
引擎號碼 Engine Number	無引擎號碼
現況實車里程 Mileage (僅揭露, 不具保證效力)	140,191

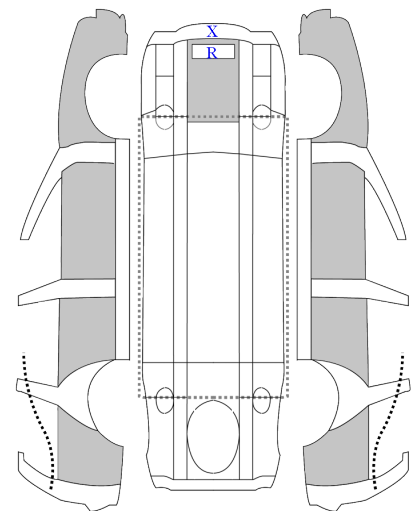
車骨結構圖

本車體骨架結構無修復跡象。
