# 車輛查定報告

## 車輛認證總結報告 Vehicle Inspection Findings

**查定編號** CPF71526243296

廠牌 Make MITSUBISHI

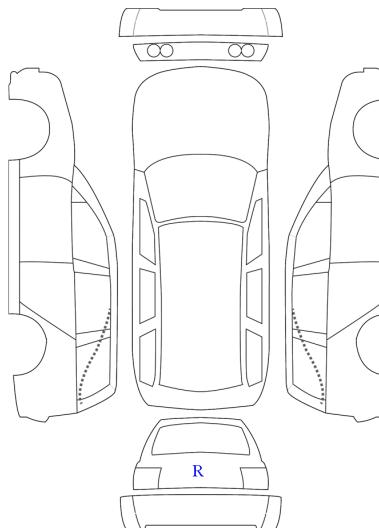
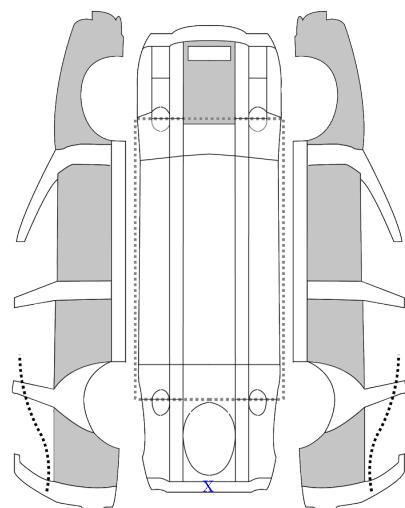
正後方有钣修痕。
