# YES 車輛認證書

## 車輛認證總結報告 Vehicle Inspection Findings

認證編號：\_CPF71526244061\_

廠牌：BENZ  
排檔型式：手自排  
車門數：5門  
儀表里程數：132,607

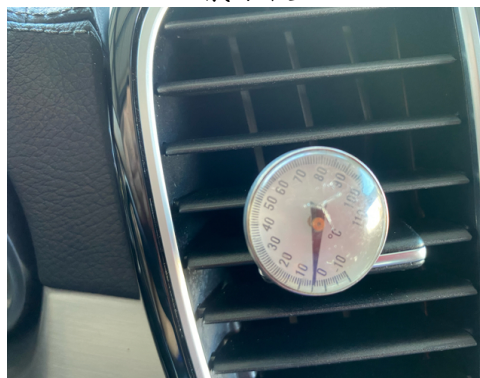
空調溫度

| 查定項目 Inspection Item | 有無異常狀況 Findings | | 備註事項 |
|---|---|---|---|
| 前空調冷氣作動中央出風口溫度 | 5°C | | |
