認證編號 CPF71526244252

車輛資料 Vehicle Information

廠牌 Make	ISUZU
車型 Model	ELF
年份 Year	2005/07
排氣量 Displacement	2,999
車身號碼 VIN	***NHR77L56J010**
引擎號碼 Engine Number	***51**
現況實車里程 Mileage (僅揭露, 不具保證效力)	295,539

車輛認證總結報告 Vehicle Inspection Findings

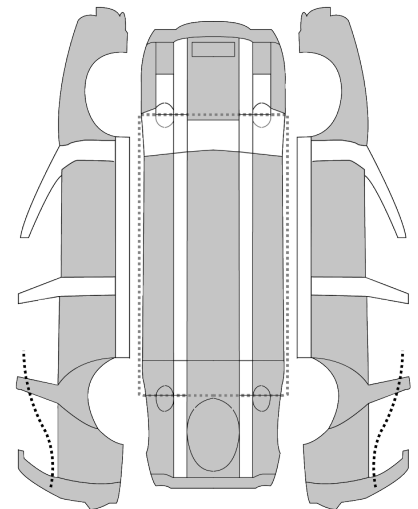
車骨結構圖

本車體骨架結構無修復跡象。
