# YES 車輛認證書

認證編號 CPF71526244272

## 車輛資料 Vehicle Information

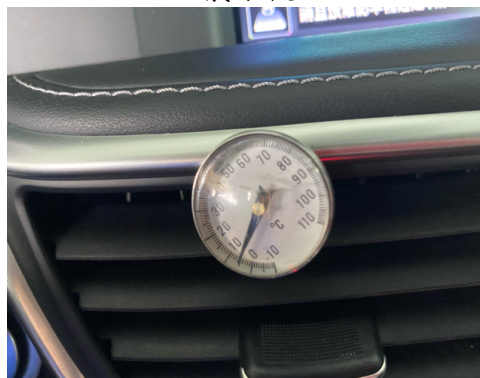
空調溫度

| 查定項目 Inspection Item | 有無異常狀況 Findings | | 備註事項 |
|---|---|---|---|
| 前空調冷氣作動中央出風口溫度 | 5°C | | |
