# YES 車輛認證書

認證編號 CPF71526245292

| 廠牌 Make | FORD |
| 車型 Model | FIESTA |

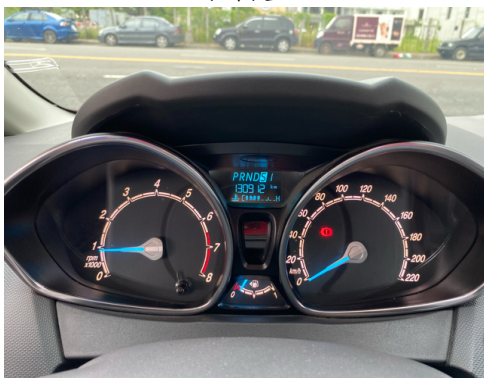
| 現況實車里程 Mileage<br>(僅揭露，不具保證效力) | 130,912 |

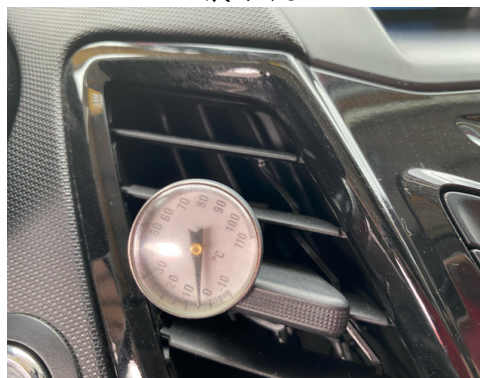
空調溫度

| 查定項目 Inspection Item | 有無異常狀況 Findings | | 備註事項 |
|---|---|---|---|
| 前空調冷氣作動中央出風口溫度 | 5°C | | |
