# YES 車輛查定報告

**查定編號** CPF71526246051

| 廠牌 Make | MITSUBISHI |
| 車型 Model | VERYCA |

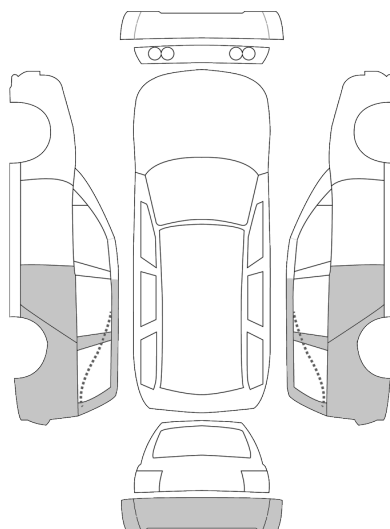
車體外觀圖

正前方有鈑修痕。

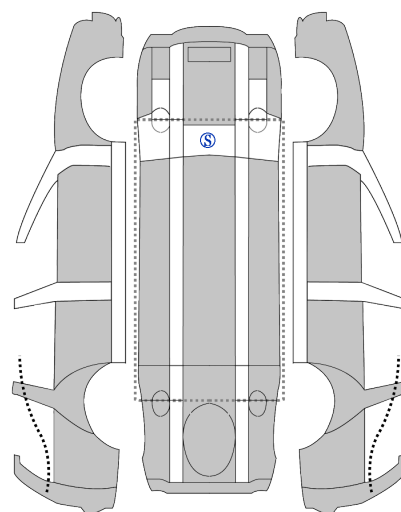
車骨結構圖

無任何異常之痕跡。

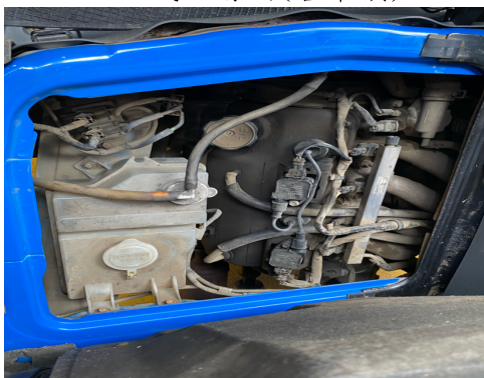
引擎室

| 查定項目 Inspection Item | 有無異常狀況 Findings | | 備註事項 |
|---|---|---|---|
| 外觀有無漏油/水跡象 | <input checked="" type="radio"/> 有 | <input type="radio"/> 無 | |

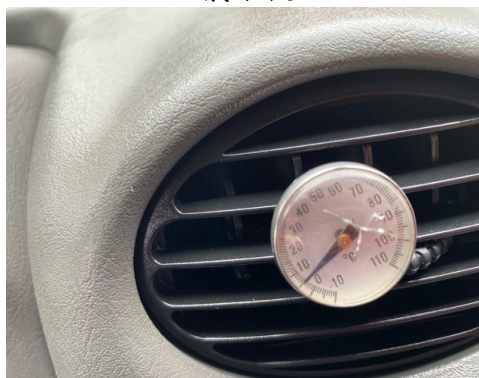
空調溫度

| 查定項目 Inspection Item | 有無異常狀況 Findings | | 備註事項 |
|---|---|---|---|
| 前空調冷氣作動中央出風口溫度 | | 5°C | |
