# YES 車輛認證書

## 車輛認證總結報告 Vehicle Inspection Findings

認證編號 CPF71526246187

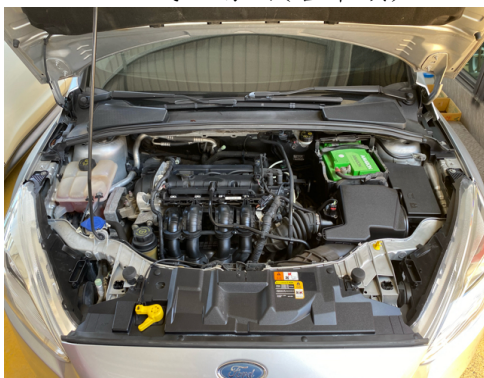
引擎室

本車引擎號碼無異常。

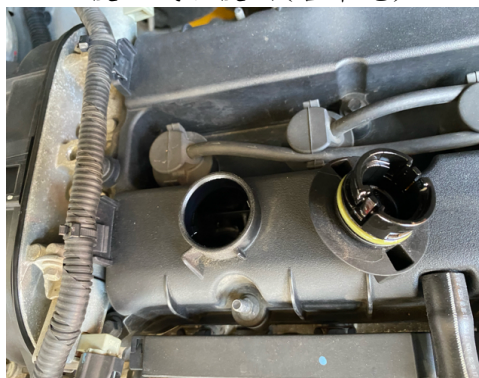
機油蓋

| 查定項目 Inspection Item | 有無異常狀況 Findings | | 備註事項 |
|---|---|---|---|
| 機油油量、油質有無異常 | <input type="radio"/> 有 | <input checked="" type="radio"/> 無 | |

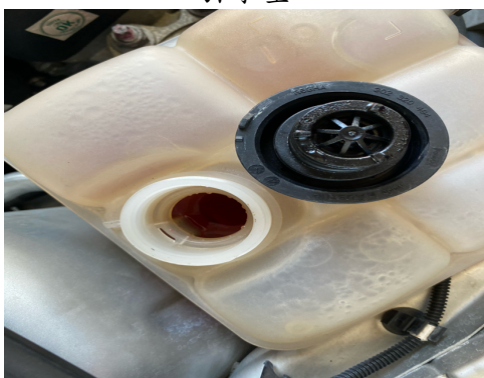
水箱蓋

| 查定項目 Inspection Item | 有無異常狀況 Findings | | 備註事項 |
|---|---|---|---|
| 冷卻水有無添加防鏽劑 | <input type="radio"/> 有 | <input checked="" type="radio"/> 無 | |

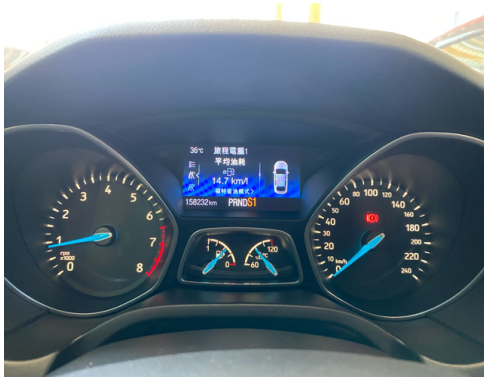
| 現況實車里程 Mileage<br>(僅揭露，不具保證效力) | 158,232 |

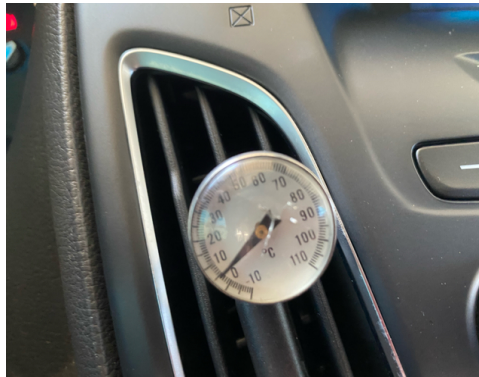
空調溫度

| 查定項目 Inspection Item | 有無異常狀況 Findings | | 備註事項 |
|---|---|---|---|
| 前空調冷氣作動中央出風口溫度 | 5°C | | |
