認證編號 CPF71526247008

## 車輛資料 Vehicle Information

## 車輛認證總結報告 Vehicle Inspection Findings

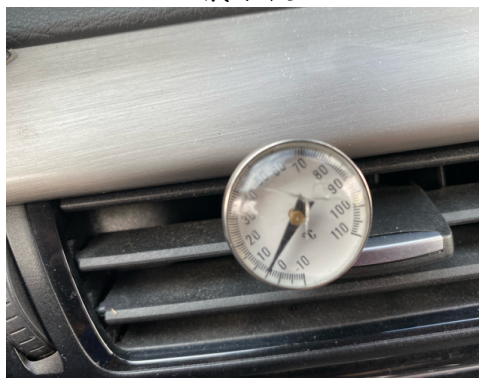
空調溫度

| 查定項目 Inspection Item | 有無異常狀況 Findings | | 備註事項 |
|---|---|---|---|
| 前空調冷氣作動中央出風口溫度 | 5°C | | |
