# YES 車輛認證書

## 車輛認證總結報告 Vehicle Inspection Findings

認證編號 CPF71526247025

### 車輛資料 Vehicle Information

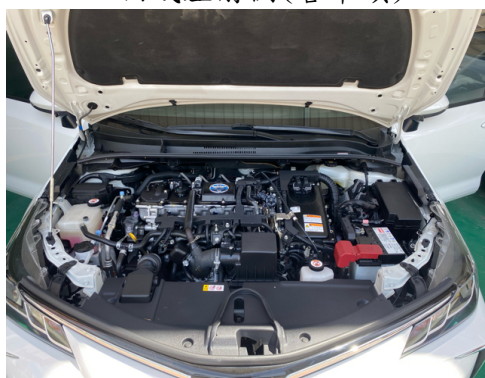
引擎室

本車引擎號碼無異常。

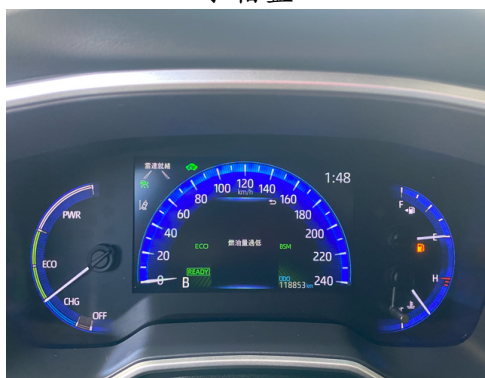
現況實車里程

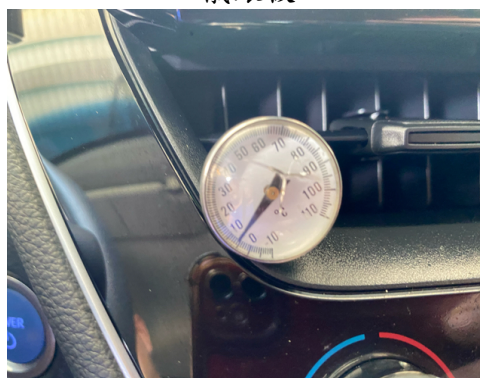
空調溫度
