# YES 車輛認證書

## 車輛認證總結報告 Vehicle Inspection Findings

認證編號 CPF71526247188

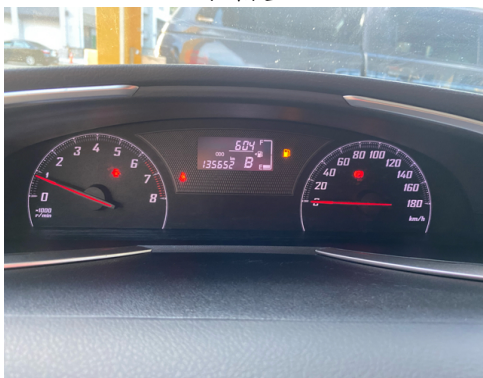
| 現況實車里程 Mileage<br>(僅揭露，不具保證效力) | 135,652 |

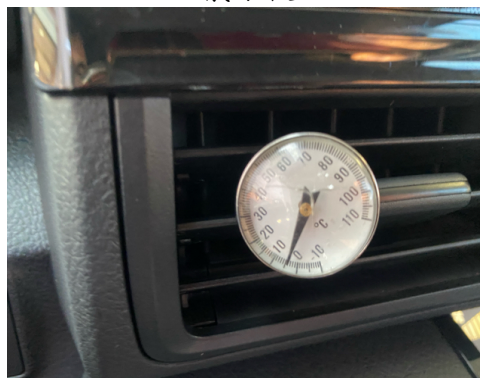
空調溫度

| 查定項目 Inspection Item | 有無異常狀況 Findings | | 備註事項 |
|---|---|---|---|
| 前空調冷氣作動中央出風口溫度 | 5°C | | |
