認證編號 CPF71526247305

## 車輛資料 Vehicle Information

## 車輛認證總結報告 Vehicle Inspection Findings

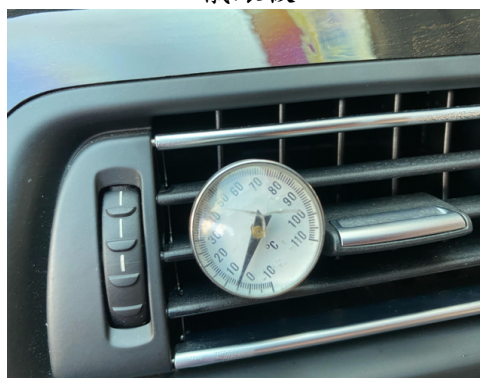
空調溫度

| 查定項目 Inspection Item | 有無異常狀況 Findings | | 備註事項 |
|---|---|---|---|
| 前空調冷氣作動中央出風口溫度 | | 5°C | |
