# YES 車輛認證書

認證編號 CPF71526247309

| 車型 Model | TOUAREG |
| 年份 Year | 2012/07 |

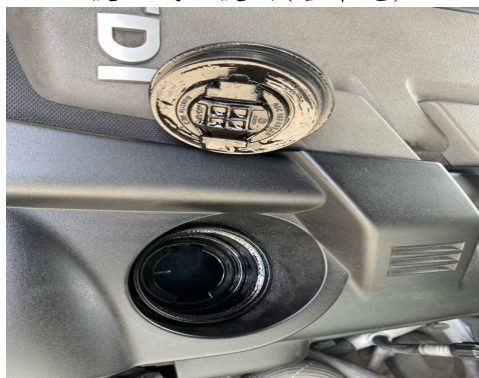
機油蓋

| 查定項目 Inspection Item | 有無異常狀況 Findings | | 備註事項 |
|---|---|---|---|
| 機油油量、油質有無異常 | <input type="radio"/> 有 | <input checked="" type="radio"/> 無 | |

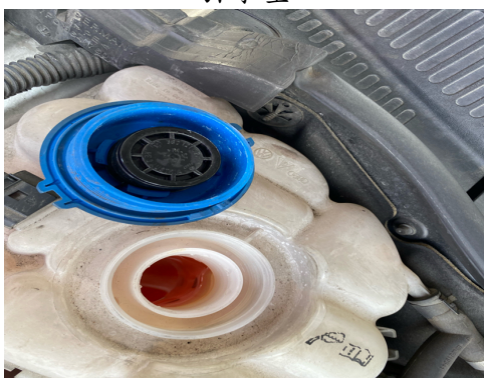
水箱蓋

| 查定項目 Inspection Item | 有無異常狀況 Findings | | 備註事項 |
|---|---|---|---|
| 冷卻水有無添加防鏽劑 | <input type="radio"/> 有 | <input checked="" type="radio"/> 無 | |

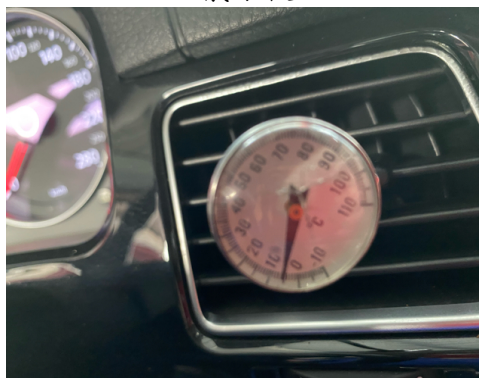
空調溫度

| 查定項目 Inspection Item | 有無異常狀況 Findings | | 備註事項 |
|---|---|---|---|
| 前空調冷氣作動中央出風口溫度 | 5°C | | |
