# YES 車輛認證書

## 車輛認證總結報告 Vehicle Inspection Findings

認證編號 CPF71526248165

### 車輛資料 Vehicle Information

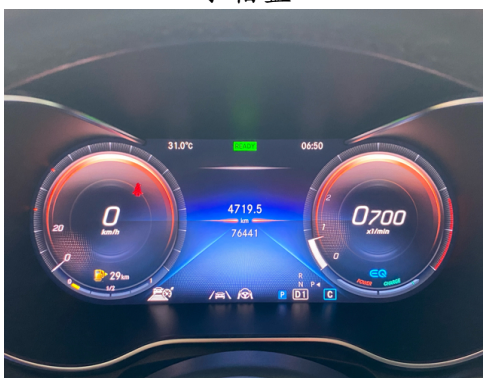
| 現況實車里程 Mileage<br>(僅揭露，不具保證效力) | 76,441 |

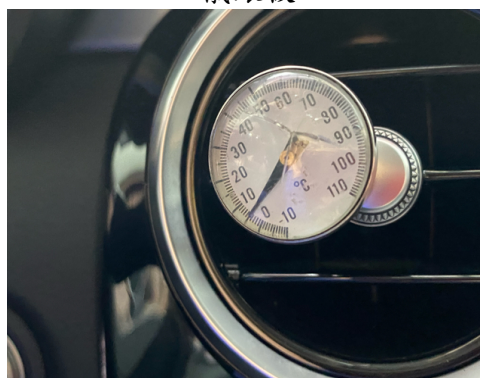
空調溫度

| 查定項目 Inspection Item | 有無異常狀況 Findings | | 備註事項 |
|---|---|---|---|
| 前空調冷氣作動中央出風口溫度 | 5°C | | |
