# YES 車輛認證書

認證編號 CPF71526248171

| 廠牌 Make | NISSAN |
| 車型 Model | X-TRAIL |

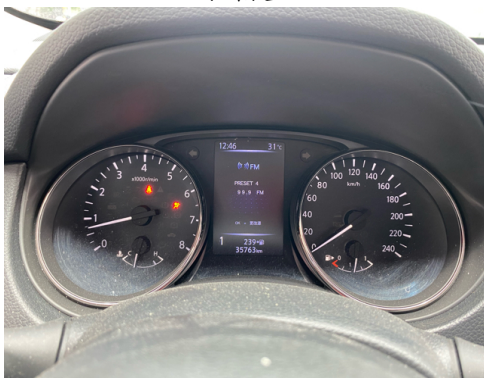
| 現況實車里程 Mileage<br>(僅揭露，不具保證效力) | 35,763 |

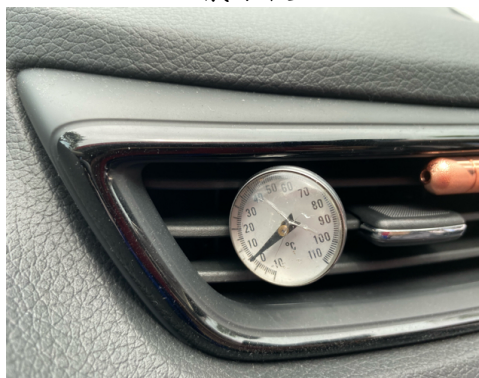
空調溫度

| 查定項目 Inspection Item | 有無異常狀況 Findings | | 備註事項 |
|---|---|---|---|
| 前空調冷氣作動中央出風口溫度 | 5°C | | |
