# YES 車輛認證書

受檢測車輛通過YES認證鑑定標準  
This vehicle has passed the YES Evaluation Standard

認證編號 CPF71526248174

| 車型 Model | ODYSSEY |

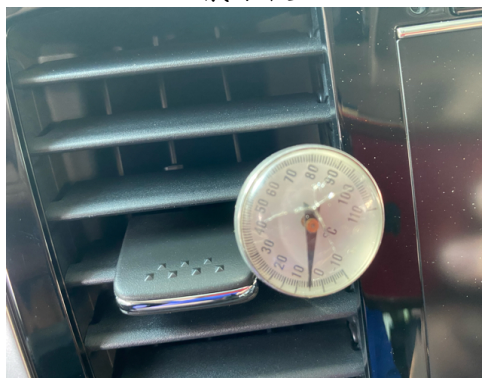
空調溫度

| 查定項目 Inspection Item | 有無異常狀況 Findings | | 備註事項 |
|---|---|---|---|
| 檢查室外氣溫 | 32°C | | |
| 後空調冷氣作動中央出風口溫度 | 5°C | | |
| 前空調冷氣作動中央出風口溫度 | 5°C | | |
