# YES 車輛認證書

認證編號 CPF71526249056

| 廠牌 Make | NISSAN |
| 車型 Model | TEANA |

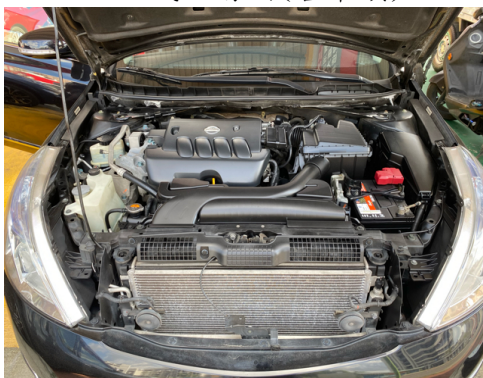
引擎室

| 查定項目 Inspection Item | 有無異常狀況 Findings | | 備註事項 |
|---|---|---|---|
| 外觀有無漏油/水跡象 | <input checked="" type="radio"/> 有 | <input type="radio"/> 無 | |

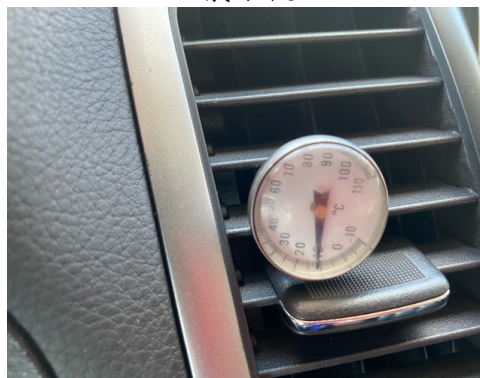
空調溫度

| 查定項目 Inspection Item | 有無異常狀況 Findings | | 備註事項 |
|---|---|---|---|
| 前空調冷氣作動中央出風口溫度 | 5°C | | |
