# YES 車輛認證書

認證編號 CPF71526249067

| 廠牌 Make | TOYOTA |
| 車型 Model | ALTIS |

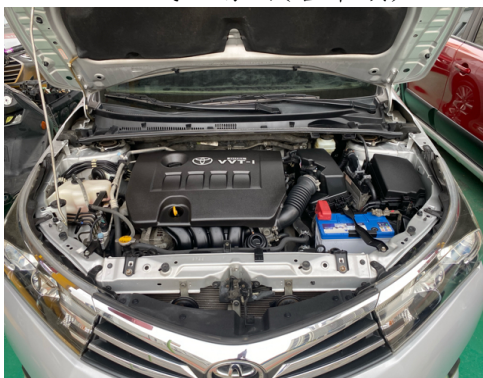
引擎室

本車引擎號碼無異常。

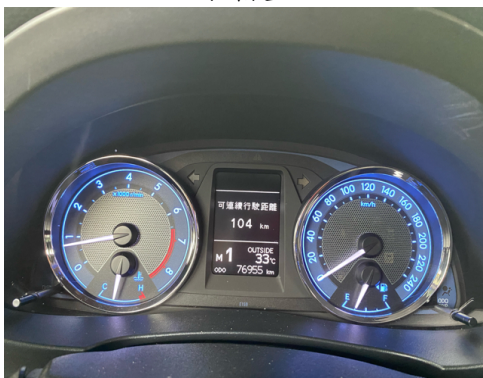
| 現況實車里程 Mileage<br>(僅揭露，不具保證效力) | 76,955 |

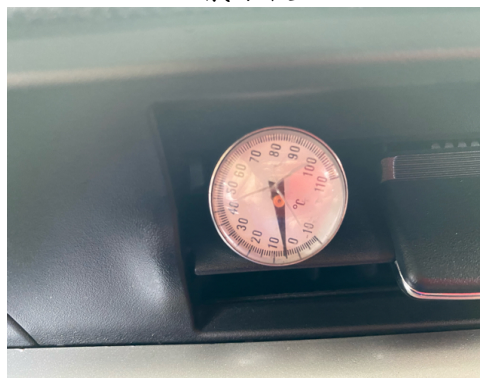
空調溫度

| 查定項目 Inspection Item | 有無異常狀況 Findings | | 備註事項 |
|---|---|---|---|
| 前空調冷氣作動中央出風口溫度 | 5°C | | |
