# YES 車輛認證書

## 車輛認證總結報告 Vehicle Inspection Findings

認證編號 CPF71526249131

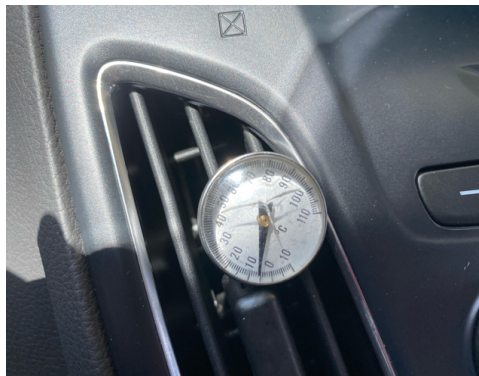
空調溫度

| 查定項目 Inspection Item | 有無異常狀況 Findings | | 備註事項 |
|---|---|---|---|
| 前空調冷氣作動中央出風口溫度 | 5°C | | |
