# YES 車輛認證書

## 車輛認證總結報告 Vehicle Inspection Findings

認證編號 CPF71526249132

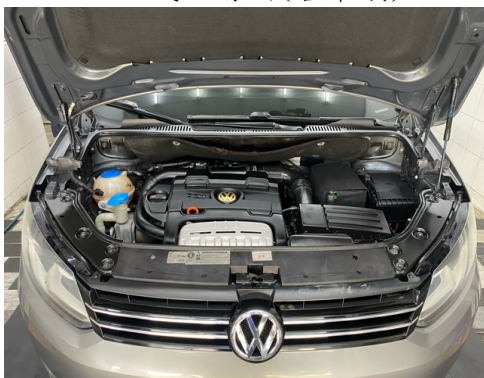
引擎室

本車引擎號碼無異常。

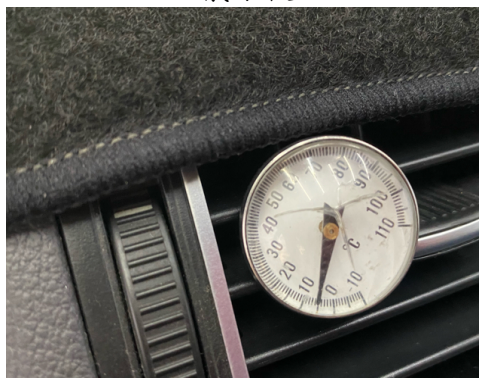
空調溫度

| 查定項目 Inspection Item | 有無異常狀況 Findings | | 備註事項 |
|---|---|---|---|
| 前空調冷氣作動中央出風口溫度 | 5°C | | |
