# YES 車輛認證書

認證編號 CPF71526249159

| 廠牌 Make | BMW |
| 車型 Model | 3 SERIES |

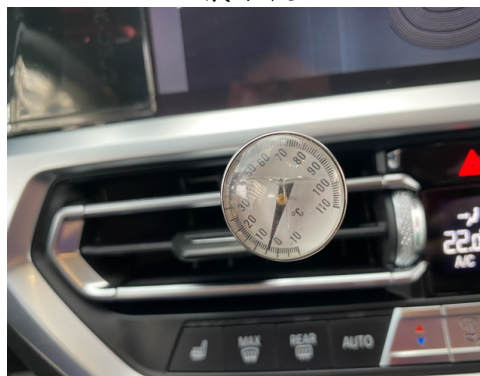
空調溫度

| 查定項目 Inspection Item | 有無異常狀況 Findings | | 備註事項 |
|---|---|---|---|
| 前空調冷氣作動中央出風口溫度 | 5°C | | |
