## 車輛認證總結報告 Vehicle Inspection Findings

認證編號 CPF71526249168

| 廠牌 Make | BENZ |
| 車型 Model | C-CLASS |

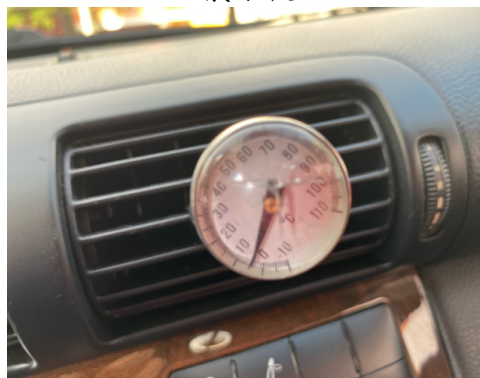
空調溫度

| 查定項目 Inspection Item | 有無異常狀況 Findings | | 備註事項 |
|---|---|---|---|
| 前空調冷氣作動中央出風口溫度 | 5°C | | |
