# YES 車輛認證書

受檢測車輛通過YES認證鑑定標準  
This vehicle has passed the YES Evaluation Standard

認證編號 CPF71526249240

## 車輛認證總結報告 Vehicle Inspection Findings

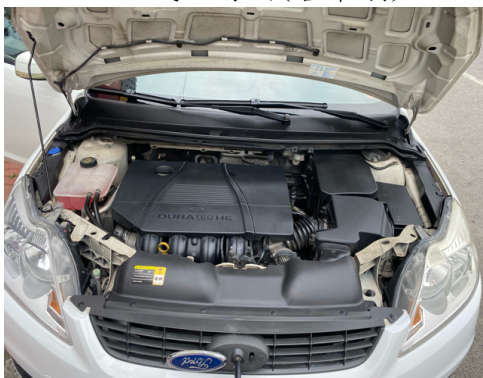
引擎室

本車引擎號碼無異常。

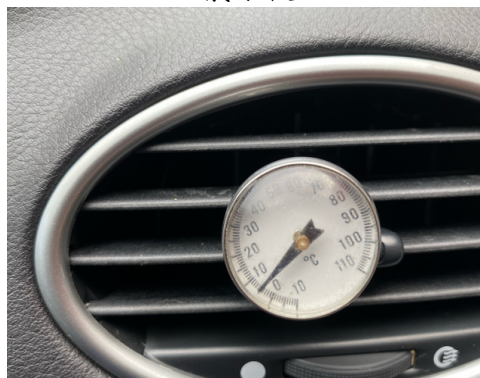
空調溫度

| 查定項目 Inspection Item | 有無異常狀況 Findings | | 備註事項 |
|---|---|---|---|
| 前空調冷氣作動中央出風口溫度 | | 5°C | |
