# YES 車輛認證書

認證編號 CPF7152624A049

| 車型 Model | TIIDA |
| 年份 Year | 2020/04 |

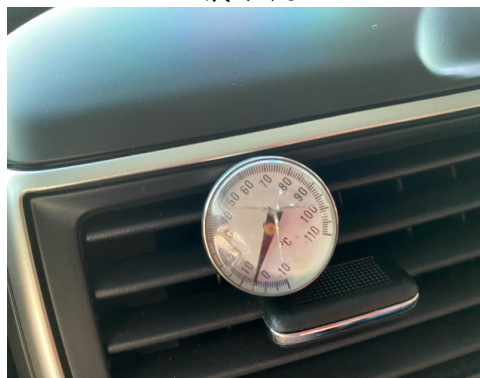
空調溫度

| 查定項目 Inspection Item | 有無異常狀況 Findings | | 備註事項 |
|---|---|---|---|
| 前空調冷氣作動中央出風口溫度 | 5°C | | |
