# YES 車輛認證書

認證編號 CPF7152624A087

| 車型 Model | SIENTA |

## 車輛認證總結報告 Vehicle Inspection Findings

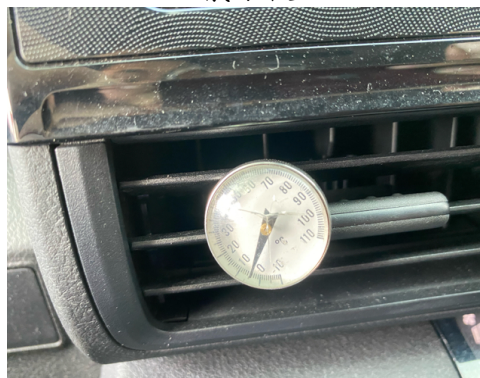
空調溫度

| 查定項目 Inspection Item | 有無異常狀況 Findings | | 備註事項 |
|---|---|---|---|
| 前空調冷氣作動中央出風口溫度 | 5°C | | |
