認證編號 CPF7152624B116

## 車輛資料 Vehicle Information

## 車輛認證總結報告 Vehicle Inspection Findings

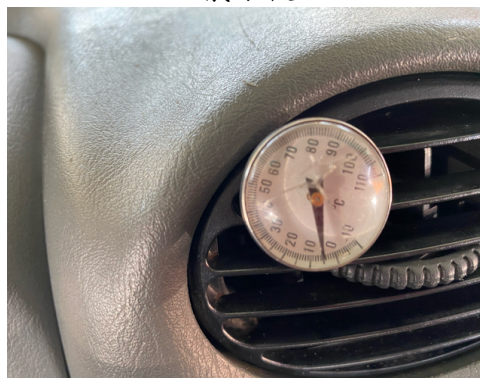
空調溫度

| 查定項目 Inspection Item | 有無異常狀況 Findings | | 備註事項 |
|---|---|---|---|
| 前空調冷氣作動中央出風口溫度 | | 5°C | |
