# YES 車輛認證書

認證編號 CPF7152624B149

| 車型 Model | CAMRY |
| 年份 Year | 2020/06 |

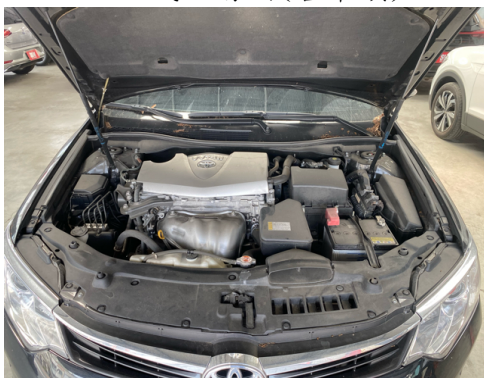
引擎室

本車引擎號碼無異常。

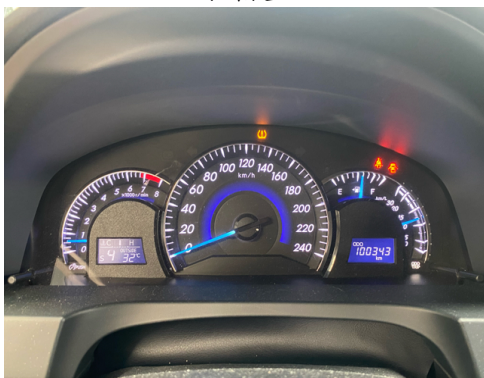
| 現況實車里程 Mileage<br>(僅揭露，不具保證效力) | 100,343 |

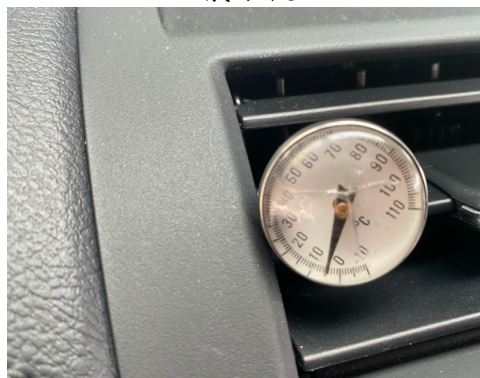
空調溫度

| 查定項目 Inspection Item | 有無異常狀況 Findings | | 備註事項 |
|---|---|---|---|
| 前空調冷氣作動中央出風口溫度 | 5°C | | |
