# YES 車輛認證書

認證編號 CPF7152624B151

| 車型 Model | PREVIA |

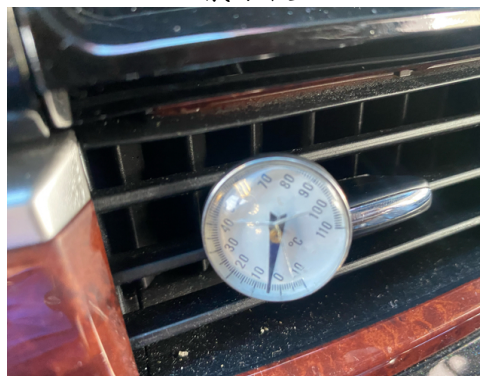
空調溫度

| 查定項目 Inspection Item | 有無異常狀況 Findings | | 備註事項 |
|---|---|---|---|
| 檢查室外氣溫 | 28°C | | |
| 前空調冷氣作動中央出風口溫度 | 5°C | | |
