# YES 車輛認證書

認證編號 CPF7152624B316

| 車型 Model | C-HR |
| 年份 Year | 2018/09 |

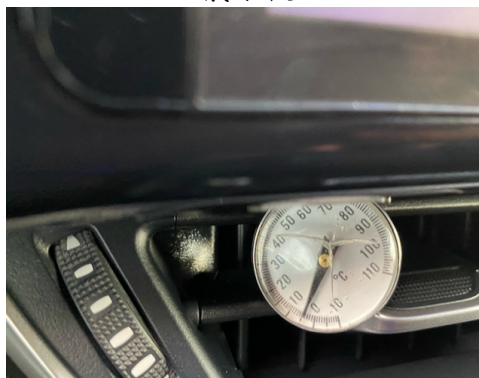
空調溫度

| 查定項目 Inspection Item | 有無異常狀況 Findings | | 備註事項 |
|---|---|---|---|
| 前空調冷氣作動中央出風口溫度 | 5°C | | |
