認證編號 CPF7152624C035

## 車輛資料 Vehicle Information

## 車輛認證總結報告 Vehicle Inspection Findings

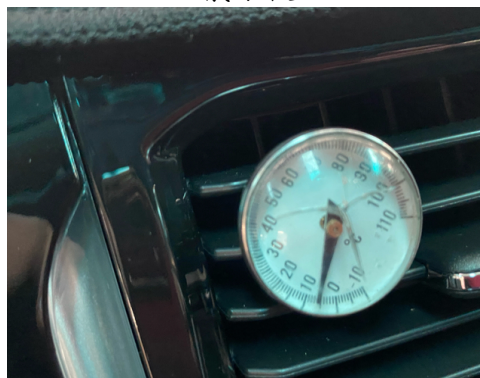
空調溫度

| 5. 前空調風速開關各段風速 | 正常 | 6. 前空調冷氣作動中央出風口溫度 | 5°C |
