認證編號 CPF7152624C102

## 車輛資料 Vehicle Information

## 車輛認證總結報告 Vehicle Inspection Findings

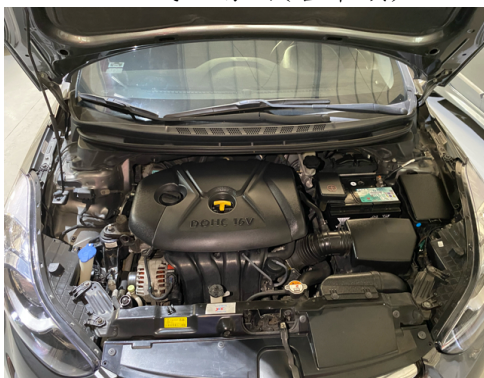
引擎室

| 5. 外觀有無漏油/水跡象 | 異常 | 6. 運轉時有無抖動或異常聲響 | 正常 |
| 11. 冷卻水有無添加防鏽劑 | 異常 | | |

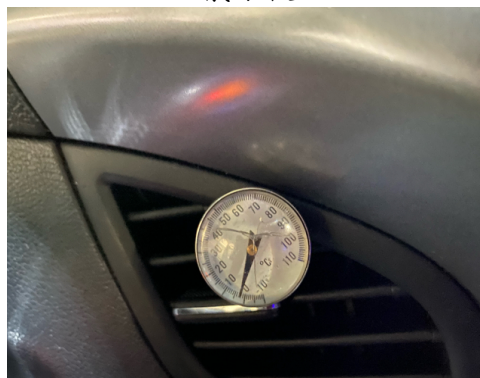
空調溫度

| 5. 前空調風速開關各段風速 | 正常 | 6. 前空調冷氣作動中央出風口溫度 | 5°C |
