# YES 車輛認證書

認證編號 CPF7152624C145

| 廠牌 Make | BENZ |
| 車型 Model | A-CLASS |

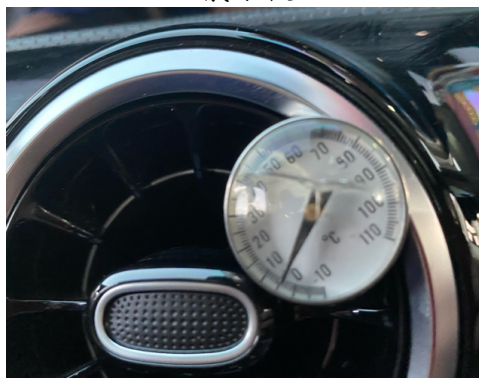
空調溫度

| 5. 前空調風速開關各段風速 | 正常 | 6. 前空調冷氣作動中央出風口溫度 | 5°C |
