# YES 車輛認證書

認證編號 CPF7152624C156

| 車型 Model | SUPER SENTRA |

## 車輛認證總結報告 Vehicle Inspection Findings

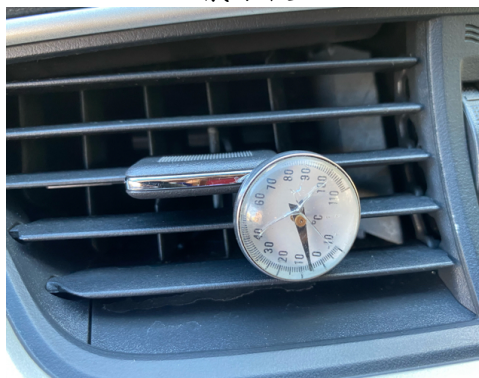
空調溫度

| 5. 前空調風速開關各段風速 | 正常 | 6. 前空調冷氣作動中央出風口溫度 | 5°C |
